Lecciones para el sector de seguros: gestión del riesgo e ingeniería en los grandes terremotos de 2010-2011

Peter Yanev & Alexander Yanev

Yanev Associates, California, Estados Unidos

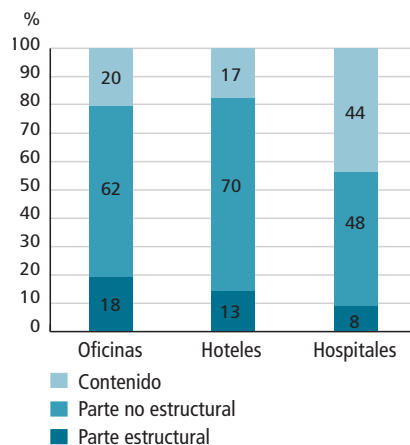
Figura 1. Costes de inversión relativos para edificios nuevos – Comparación de los costes del contenido, de la parte no estructural y de la parte estructural para diferentes clases de edificios (Federal Emergency Management Agency, 2011).

Este aspecto de la ingeniería sísmica es relativamente nuevo e interesante. La figura 1 abajo muestra los costes de inversión relativos del contenido, de la parte no estructural (techos suspendidos, acabados, equipos, mejoras) y de la parte estructural de los edificios, en el Oeste de Estados Unidos. El gráfico abajo muestra los edificios de oficinas, hoteles y hospitales (que poseen equipos y contenidos de alto valor). Los costes estructurales de un edificio moderno suelen oscilar entre el 8% y el 15% del valor total. El resto está formado por los acabados y el contenido. Una vez más, las normativas exigen una protección sísmica de las estructuras y una protección mínima de la parte no estructural, la cual puede representar entre el 50% y el 70% del valor del edificio. El seguro sísmico actual cubre los acabados.

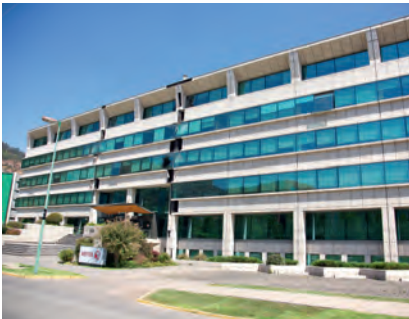
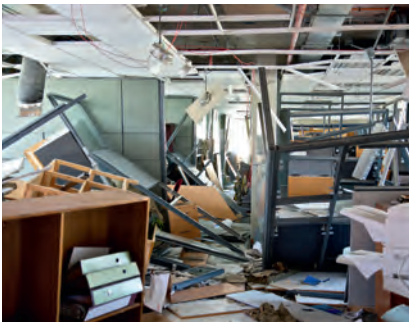
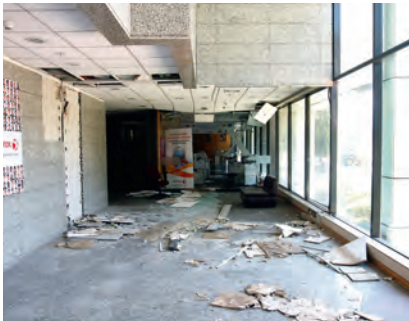
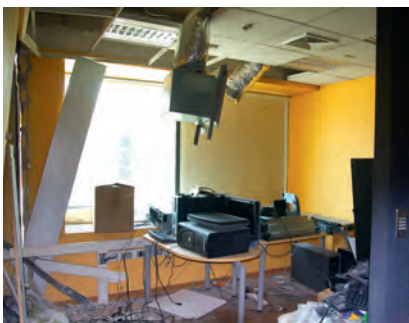
Figura 2. Edificio nuevo de hormigón sin daños estructurales situado en Santiago (fotografía superior izquierda). Se pueden observar las ventanas intactas y los daños por agua debidos a la rotura de las tuberías en plantas superiores (fotografía superior derecha). Las dos fotografías inferiores muestran los daños interiores en mamparas de oficinas inadecuadamente fijadas, lámparas suspendidas y otras instalaciones, tejados suspendidos, calefacción suspendida, aparatos de aire acondicionado y ventilación, ordenadores (fotografía derecha), etc.

La figura 2 abajo muestra un ejemplo típico en Santiago, Chile. El edificio de oficinas de cinco plantas (primera fotografía) está rodeado por muchos otros edificios nuevos y edificios en construcción en un nuevo parque empresarial. El edificio no quedó dañado estructuralmente, pero el interior fue destruido en su mayoría, lo que representó unas pérdidas del orden del 50% o más.

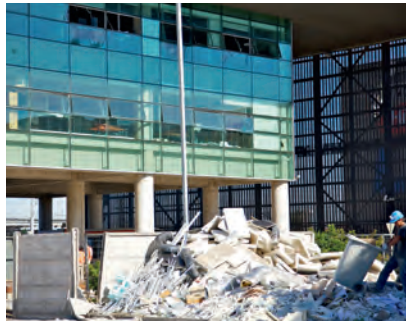
Figura 3. Daños en un centro de control de transportes situado en el interior de un edificio no dañado en Concepción, Chile. Se puede comprobar que la fachada de cristal del edificio ha quedado intacta (segunda fotografía a la izquierda), y que la sala informática que contenía los servidores, los armarios y demás equipos relacionados, inadecuadamente fijados o anclados, han sido destruidos.

Los daños son típicos de Chile, Nueva Zelanda y Japón, como también lo muestran las figuras 3 y 4 abajo. Varios edificios comerciales y de oficinas, hospitales, inmuebles y complejos industriales, aeropuertos, centros informáticos y de control, sin ningún daño estructural, tuvieron que permanecer cerrados durante largos períodos de tiempo.

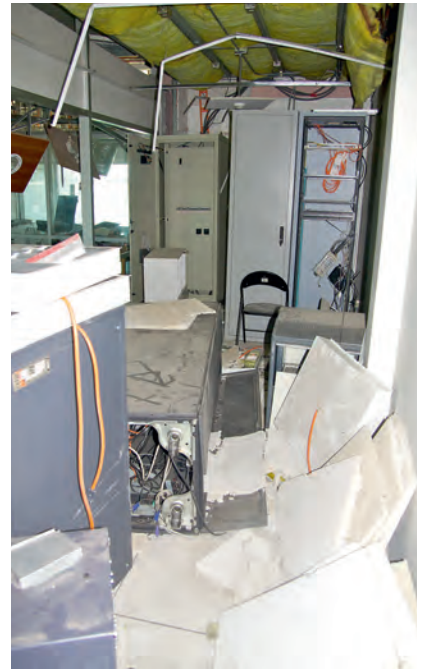
Figura 4. Christchurch, Nueva Zelanda. Los daños en la fachada de este centro comercial se deben al desplazamiento y la caída del equipo de aire acondicionado instalado en el tejado, que no estaba debidamente fijado. Puede observarse una unidad de aire acondicionado en la parte superior derecha de la fotografía. Los elementos interiores no estructurales del edificio también sufrieron daños importantes.

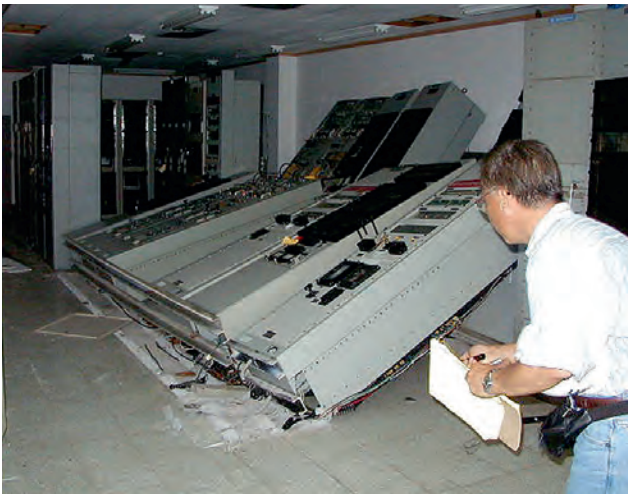
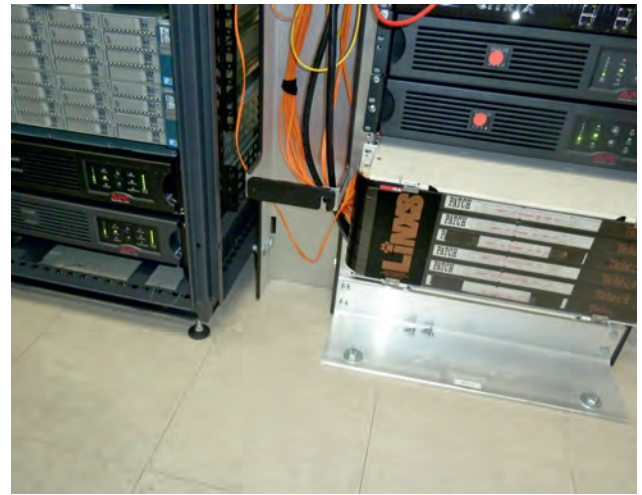
Figura 5. Equipo eléctrico sin fijar, caído durante el terremoto de M 7,6 ocurrido en el centro de Taiwán en 1999. Se muestra la solución (pernos de anclaje) en la parte derecha de la fotografía de la derecha. Este armario informático se encuentra al lado de otro que no está fijo y que se caerá en caso de fuerte terremoto. Ambos armarios forman parte del sistema de control de una importante red de metro en Estados Unidos.

Además, cualquier programa de mejora del riesgo y control de pérdidas para equipos y elementos no estructurales debe mantenerse con regularidad. Este principio rige para la protección contra incendios y para la resistencia sísmica de los sistemas no estructurales y de los equipos esenciales. Ejemplos de ello son los centros informáticos, donde el equipo se tiene que cambiar y mover regularmente, y por lo tanto, fijar y volver a fijar periódicamente.

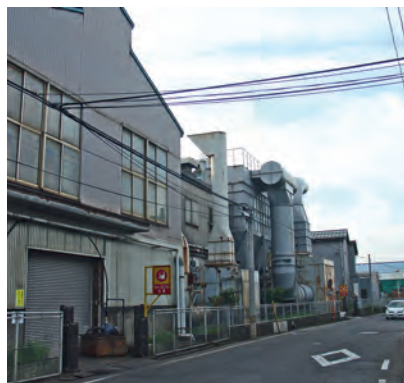
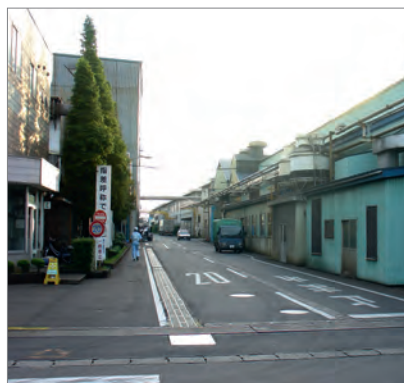
Figura 6. Algunas de las estructuras que se mantuvieron intactas o quedaron ligeramente dañadas en la planta de fabricación de aros de pistón.

extendido desordenadamente, con docenas de edificios, dedicada principalmente a operaciones de fabricación de baja tecnología. La mayoría de las estructuras se comportaron adecuadamente (figura 6) y no contribuyeron significativamente a la pérdida de actividad, que duró aproximadamente 10 días. La interrupción fue causada casi únicamente por los daños en los equipos. La principal causa de deterioro fue la fijación incorrecta o la ausencia de fijación de los equipos. De las 1.840 máquinas pesadas existentes, unas 1.240 (70%) se movieron o se cayeron durante el terremoto. Todos estos daños podrían haber sido evitados con simples fijaciones y anclajes

La dirección de la compañía describió el movimiento sísmico como una serie de fuertes choques laterales, tres de los cuales echaron abajo o desplazaron los equipos no fijos. La duración de los temblores fue del orden de 15 segundos, mientras que la del terremoto de 2011, mucho más grande, fue de 120 segundos. Al caerse los equipos, se rompieron varios componentes. Asimismo los equipos que se movieron o se cayeron deterioraron tuberías, cañerías, cableado eléctrico, etc. Los equipos fijados en el suelo, tales como las máquinas rotativas que se deben anclar para su correcto funcionamiento, no se dañaron.

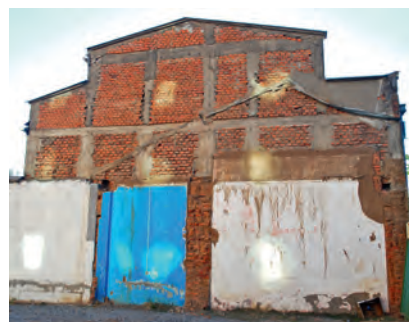
Figura 8. Edificio de albañilería confinada ligeramente dañado en Talca, una de las ciudades más afectadas por el terremoto de Chile en 2010.

La figura 8 abajo muestra un lado de un edificio de albañilería confinada que resistió al terremoto de Chile en 2010 sin grandes daños estructurales. En cambio, un hotel nuevo de varias plantas, adyacente al edificio, padeció importantes deterioros.

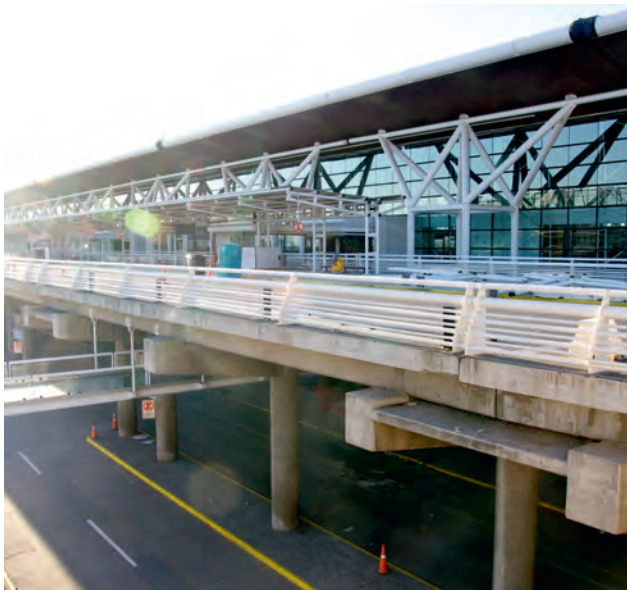
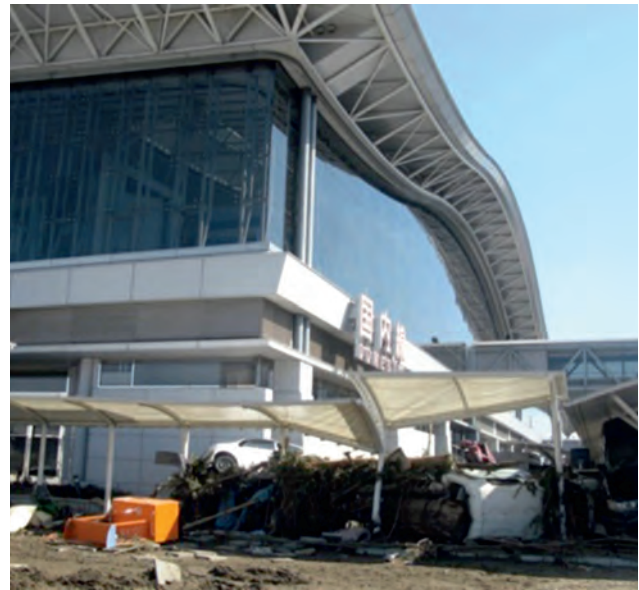
Figura 9. Las nuevas terminales del aeropuerto internacional de Santiago de Chile (a la izquierda) y del aeropuerto de Sendai (a la derecha). Ambas estructuras sufrieron ligeros daños estructurales, pero graves daños no estructurales y largas interrupciones de actividad. Se puede observar que las fachadas de cristal de ambos edificios se mantuvieron intactas, lo que demuestra la calidad del diseño estructural. La primera planta de la terminal de Sendai fue muy deteriorada por el tsunami (parte inferior del primer plano).

Algunos estudios de ingeniería estructural y algunas barras de acero de refuerzo adicionales en algunas zonas apropiadas del marco de hormigón, como se puede observar en **la figura 9**, marcaron la diferencia entre los

Las Figuras 9 (arriba) y 10 (abajo) resumen estas enseñanzas. Los edificios modernos pueden presentar resistir o pueden derrumbarse. En Chile, muchos edificios más antiguos resistieron mejor que los edificios nuevos. La diferencia radica en las características de ingeniería sísmica y los sistemas incorporados en las estructuras.

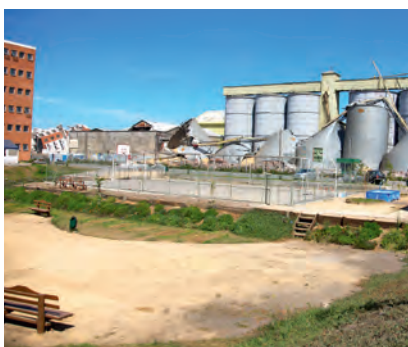
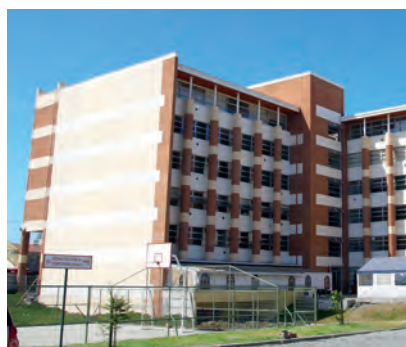
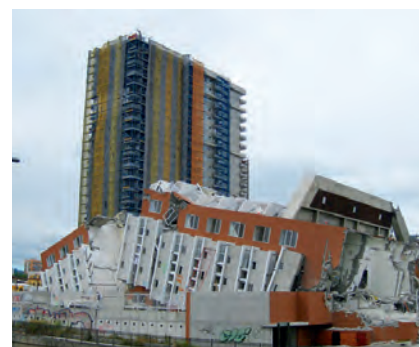
Figura 10. En la fotografía superior aparecen tres estructuras adyacentes en Concepción, Chile, después del terremoto de 2010. Los silos de acero derrumbados que están en primer plano son mucho más recientes que los silos de acero, mucho menos deteriorados y muchos más antiguos, situados detrás. El edificio ligeramente dañado, a la izquierda de la fotografía, es el mismo que se puede ver en la fotografía de en medio. Es mucho más antiguo que el edificio de viviendas nuevo y alto, totalmente destruido, que se observa en la tercera fotografía.
